SEINE NORMANDE  
SYNDICAT MIXTE DE GESTION

Rouen, le vendredi 27 septembre 2024

## Inondations de Bardouville, une première phase décisive de travaux vient d'être réalisée

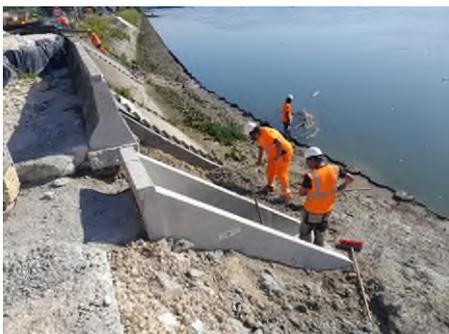
Installation des exutoires des deux conduites de ressuyage à Bardouville par l'entreprise Seine TP

Julien Demazure s'était engagé au printemps dernier à revenir vers les parties prenantes pour faire un point d'étape sur l'avancée des opérations en cours suite à la rupture de la murette et du perré sur la RD 64. Cette réunion a permis de faire le bilan de la pose des canalisations de ressuyage qui devraient être réceptionnées à la fin du mois de septembre. Malgré un contexte parfois complexe, ce chantier a été mené dans les délais prévus pour un coût global d'un peu plus de 319 000€. Ces deux canalisations (une sur Mauny et une à Bardouville) vont permettre de gagner plusieurs heures, voire plusieurs jours dans la vidange de la zone d'expansion des crues limitant ainsi les inondations dans tout le hameau. Ces ouvrages permettront de remplacer plus efficacement et de façon beaucoup plus sécuritaire la pompe qui avait été mise en place lors des dernières crues.

Le syndicat a néanmoins rappelé que compte tenu de la configuration du site, ces ouvrages de ressuyage seront efficaces pour les crues fréquentes de faible intensité, mais que pour des événements majeurs, avec un niveau d'étiage élevé de la Seine, ils resteront submergés.
